GUTACHTEN

über eine Detailuntersuchung (DU)

für den Altstandort

an der Filderstraße 119

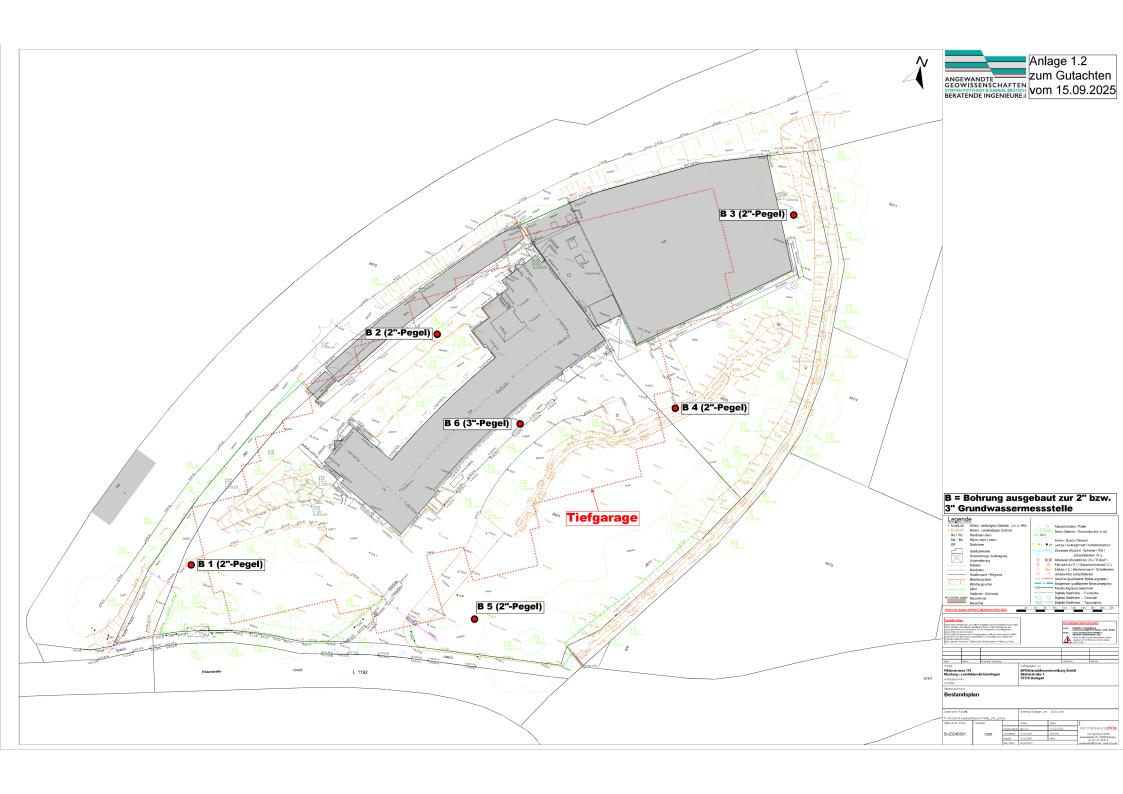
Die Lage des Grundstücks ist aus Anlage 1.1 ersichtlich, die der Untersuchungspunkte ist auf dem Lageplan der Anlage 1.2 dargestellt. Die Erkundungspunkte wurden vor der Ausführung bei einem gemeinsamen Ortstermin mit dem Landratsamt Esslingen abgestimmt. Die Einmessung der Bohrungen nach Lage und Höhe erfolgte durch unser Büro auf Grundlage des vorliegenden Höhenplans.

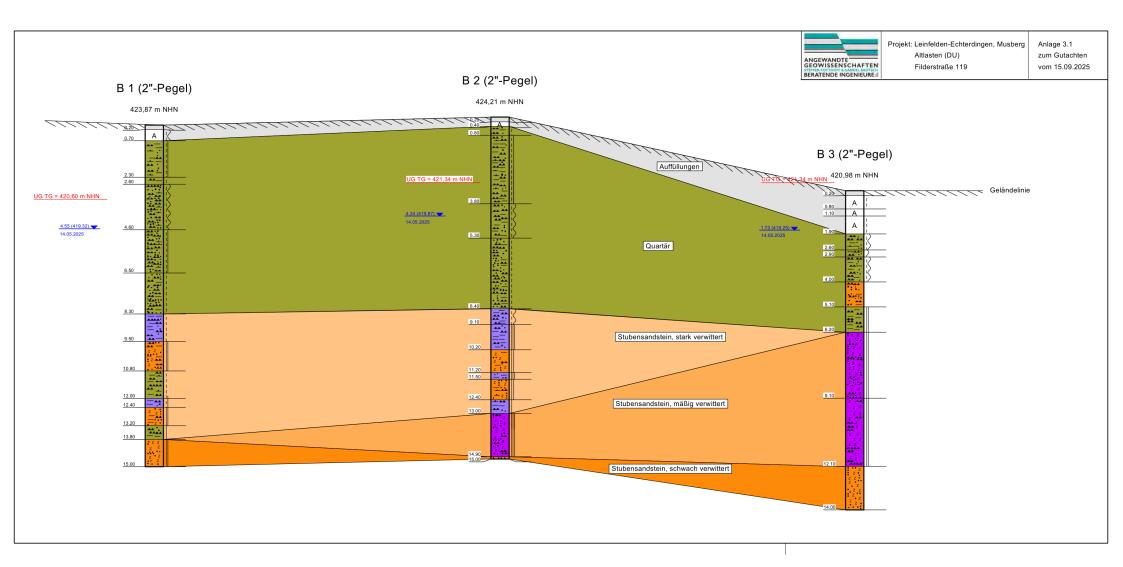
Aus den Anlagen 3.1 und 3.2 ist das Baugrundmodell ersichtlich. Diese Schnitte wurden durch Interpolation zwischen den einzelnen Aufschlusspunkten ermittelt. Abweichungen vom tatsächlichen Verlauf können somit nicht ausgeschlossen werden.

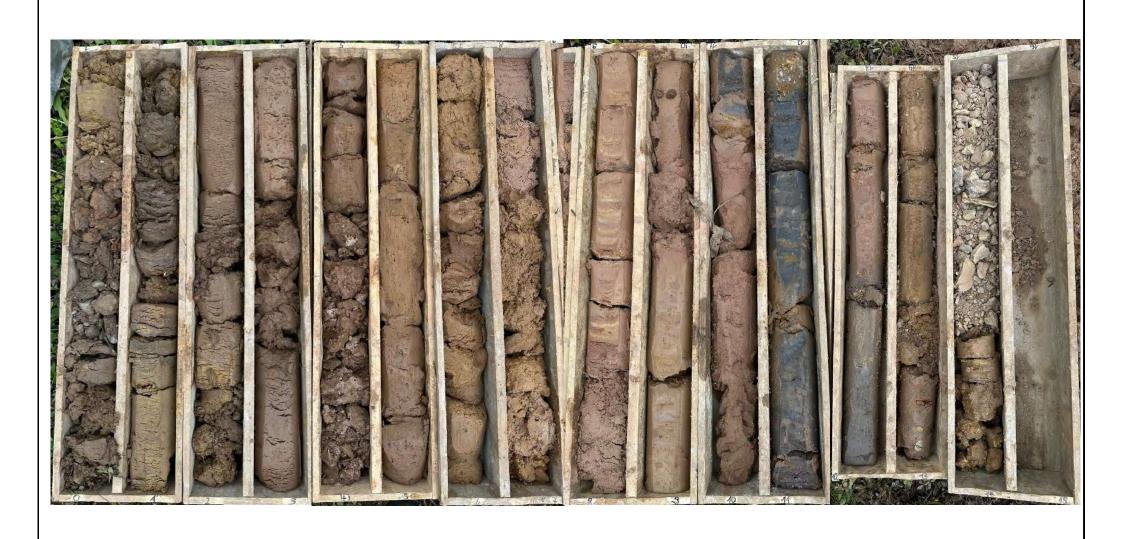
Fotodokumenation der Bohrung B 1

Ein Ergebnislageplan der PAK-Untersuchungen ist als Anlage 4, ein Ergebnislageplan der Grundwasseruntersuchungen als Anlage 5 sowie eine Fotodokumentation der Bohrungen als Anlage 6 beigefügt.

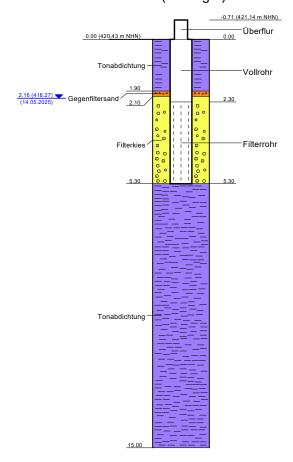
B 4 (2"-Pegel)

Zur längerfristigen Beobachtung der Grundwasserverhältnisse wurden die Bohrungen als 2"- bzw. 3"-Grundwassermessstellen (Überflur) ausgebaut. Die nachfolgende Tabelle 10 gibt eine Übersicht über die Ausbaudaten der Grundwassermessstellen. Die Pegelausbauskizzen sind aus den Anlagen 8.1 und 8.2 ersichtlich.

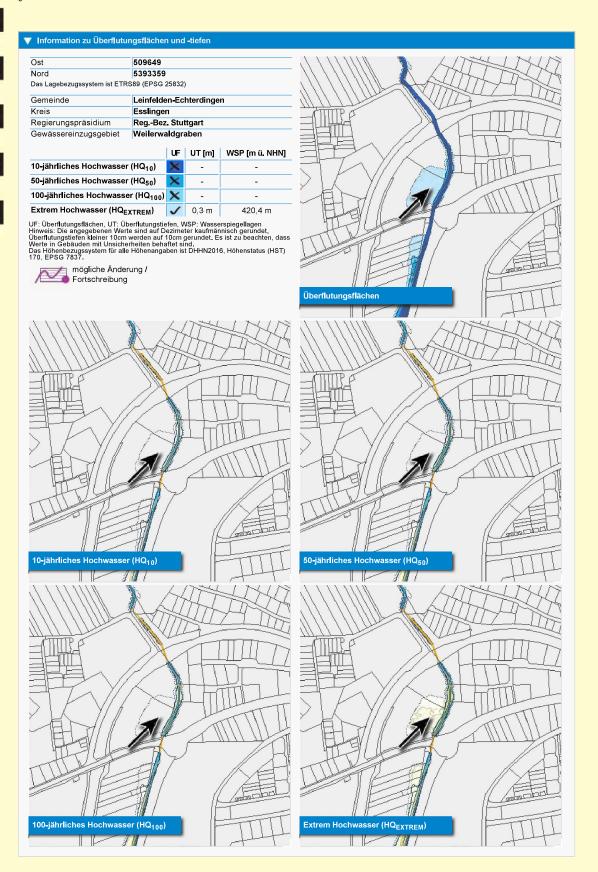
Unabhängig hiervon ist im vorliegenden Fall die Hochwassergefährdung durch den Weilerwaldgraben zu berücksichtigen. Hierzu wurden von uns die in der Anlage 9 beigefügten Hochwasserdaten erhoben. Nach diesen Daten liegt für das Grundstück das Extreme Hochwasser HQ_{EXTREM} bei 420,4 m NHN. Dies bedeutet, dass bei HQ_{EXTREM} das Grundstück teilweise überflutet wird.
